Genforeningsmindesmærkerne i Syddjurs Kommune

Restaureringsrapport

Øster Alling, den 6. juli 2018

Stenkonservator

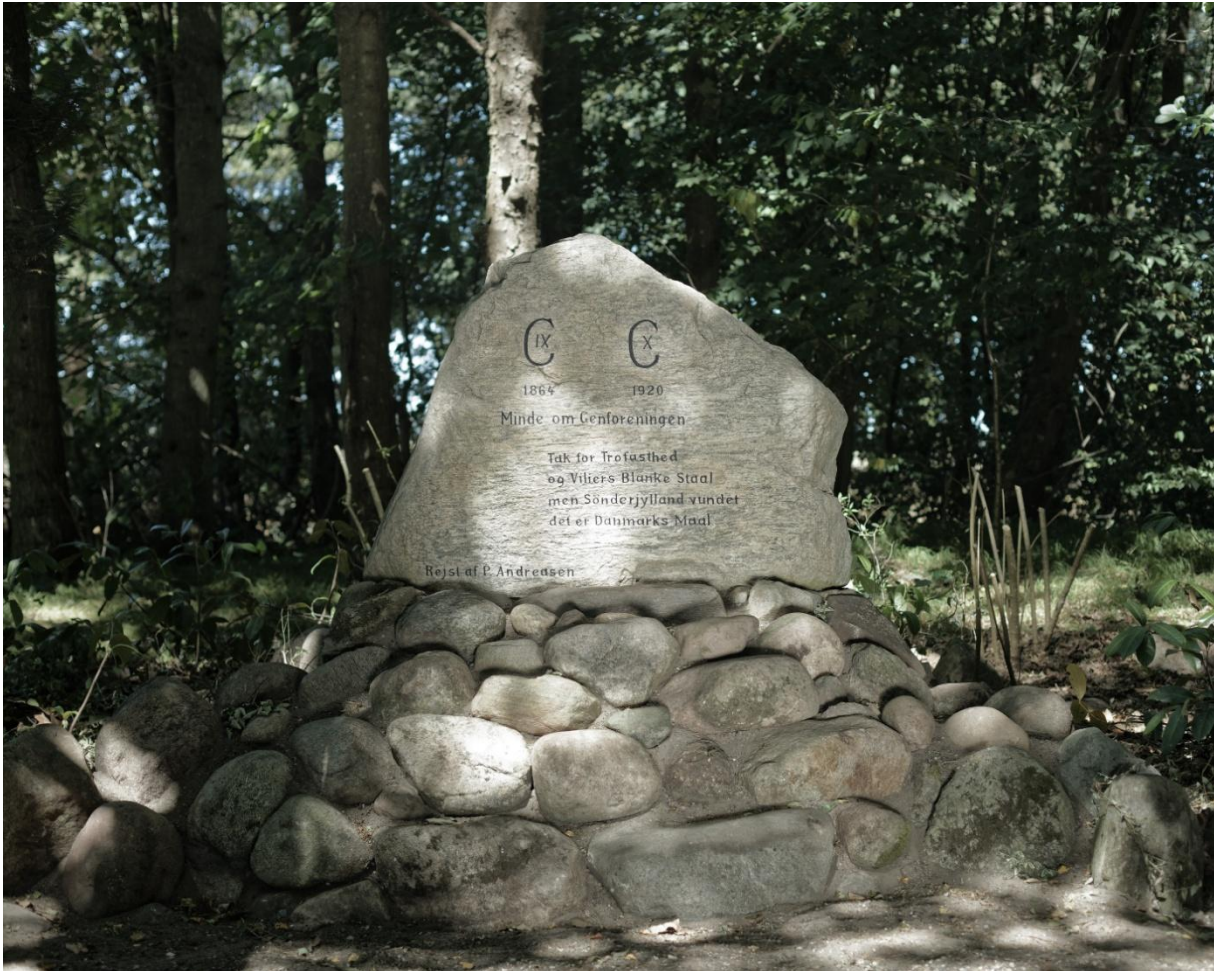
Fuglslev-stenen nyopmalet og med nylagt røse, juni 2018.

Stenens indskrift havde ét rimeligt velbevaret lag af sort maling. Stenen er en finlamineret gnejs med lagene parallelle med indskriftsfladen. Indskriften er hugget ned igennem det yderste lyserøde lag til det underliggende lag af mørke mineraler, og jeg forestiller mig, at man har udnyttet denne farveforskel og derfor ikke har malet indskriften op i første omgang. Senere er stenens overflade forvitret, og indskriften er blevet svær at tyde, hvorefter man har opmalet med sort. Det er uvist, hvem stenhuggeren er. Stenen er først opstillet i 1934 og er kommunens yngste genforeningssten. Som støtte for genforeningsstenen var en jordlagt stenrøse, som var sammenfalden og udskredet. Vi besluttede at omlægge røsen fra bunden af for samtidig at undersøge fundamentets stabilitet. Stenen viste sig at være nedstøbt i en kasseformet cementblok med tilstøbte marksten på siderne og med en række tilstøbte sten øverst for og bag. Resten af røsen var lagt i grusblandet muld. På et ældre foto fremstår røsen meget stejl, og man kan se, at der ikke går ”vinger” ud fra hjørnerne som der gør i dag (se figur 3). Røsen er nok ret tidligt begyndt at falde sammen, og man har derfor støttet hjørnerne ved at lægge store sten op. Cementblokken er stabil og i god stand.

Det ældre malingslag er delvist afrenset med malingsfjerner (Nitromors) og stenen er afrenset for lav og alger med vand og børste. Indskriften er genopmalet med 2 lag sort akrylmaling. Stenens overflade er forvitret og meget sugende, og jeg var bange for, at linoliemaling, som jeg ellers har brugt på de fleste sten, ville løbe ud langs indhugningens kanter. Akryl tørrer hurtigt, og løber derfor ikke. Røsen er omlagt i tilstampet, grusblandet muld. Det lykkedes os at genfinde og genopsætte den lange sten, som på figur 3 kan ses ligge øverst på røsens forside. Stenen har, siden en tidligere omsætning, været indsat i røsens venstre side. Røsens bagside blev nødtørftigt genopbygget. Der blev suppleret med 7 sten, doneret af Per Andreasen, til røsens for- og bagside. Det var Per Andreasens bedstefar, Peter Andreasen, der opstillede mindesmærket, og han ejer skoven, hvor mindesmærket står.

Anlægget omkring sten og røse består af en trapezformet række af sten med indgang i den smalle ende. Indgangen og de bageste hjørner markeres af 4 egetræer. Ved stenens sider er plantet Laurbærbuske og 2 nåletræer, og bag stenen er en række Forsythiabuske. I det trekantede, grusbelagte område foran stenen har vi genfundet et stensat, trapezformet bed. Laurbær og Forsythia var ranglede og forvoksede, og de er derfor blevet kraftigt beskåret. Den videre restaurering af anlægget indebærer, at stenrækken og ”vingerne” ud fra røsens hjørner løftes op og genoprettes. Bedets stensætning skal genoprettes på lignende måde og bedet tilplantes med Hasselurt. Endelig skal en del døde grene på de forreste egetræer saves bort. Arbejdet vil blive udført i løbet af efteråret 2018.

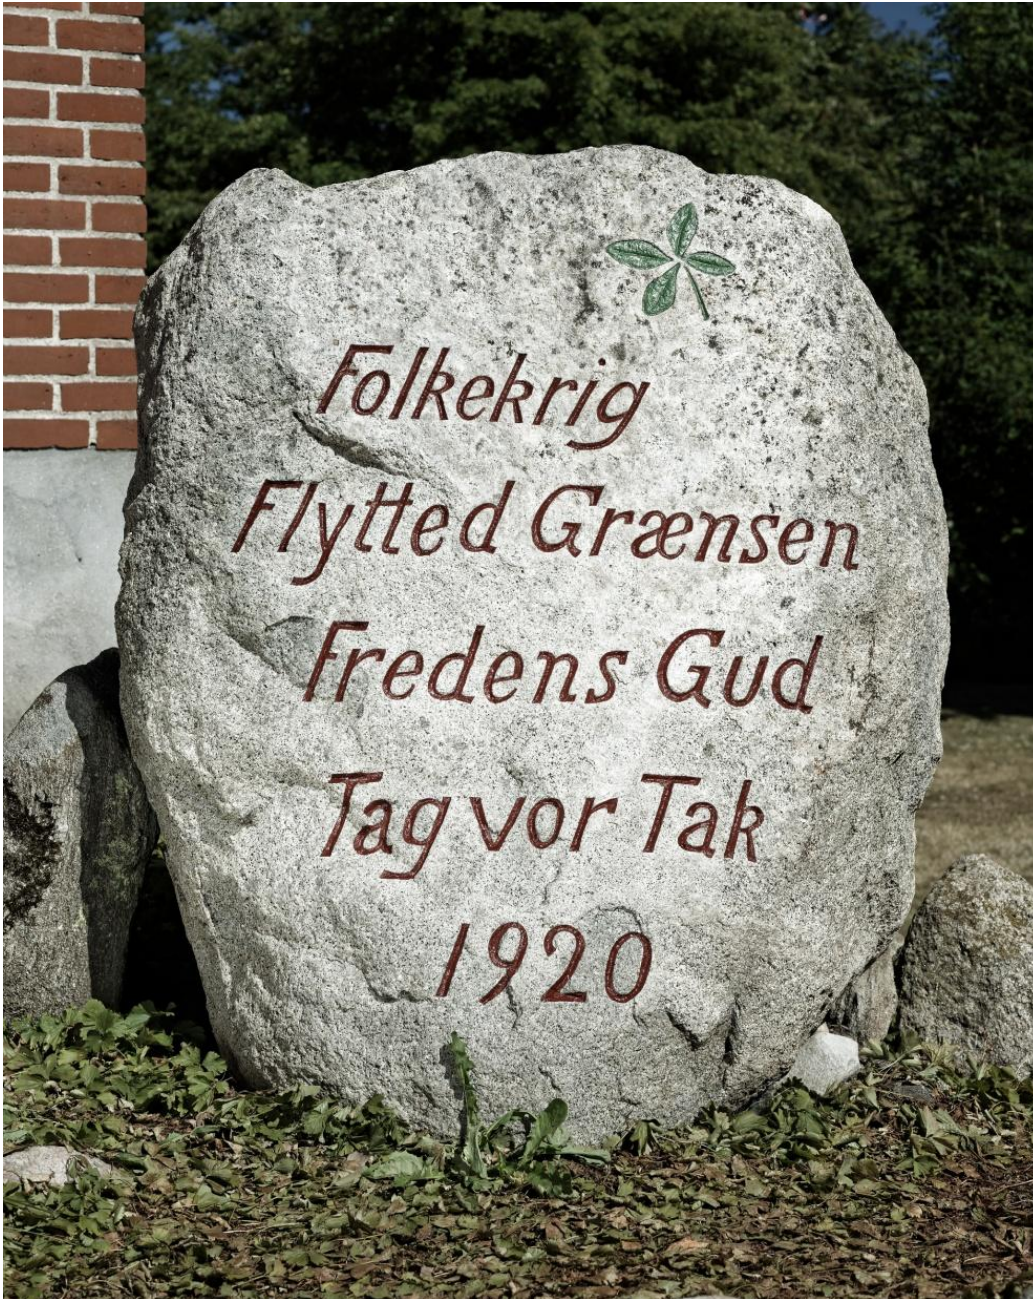
Hvilsager-stenen efter genopmaling, juni 2018

Indskriften stod med lavbevokset og afskallende sort maling, og med maling, der visse steder var påført udover indhugningens kanter. Under afrensning af malingen blev der fundet grøn farve under den sorte på kløverbladet (se figur 4), mens jeg havde svært ved at kunne udskille mere end ét lag sort i teksten. Malingen blev afrenset med malingsfjerner (Nitromors) og stenen blev afvasket for laver med vand og børste. Der er efterladt ældre malingsrester i indskrift og på kløverblad.

Jeg fik tilladelse fra Thomas Knudsen, formand for Hvilsager Beboerforening, til at genopmale stenens indskrift med rød farve og kløverbladet med grøn farve. Der er malet to lag med henholdsvis Persisk rød og Oxydgrøn linoliemaling fra Linoliebutikken i Højbjerg ved Aarhus. Anlægget omkring stenen er smukt tilplantet med stauder og lavt bunddække foran stenen.

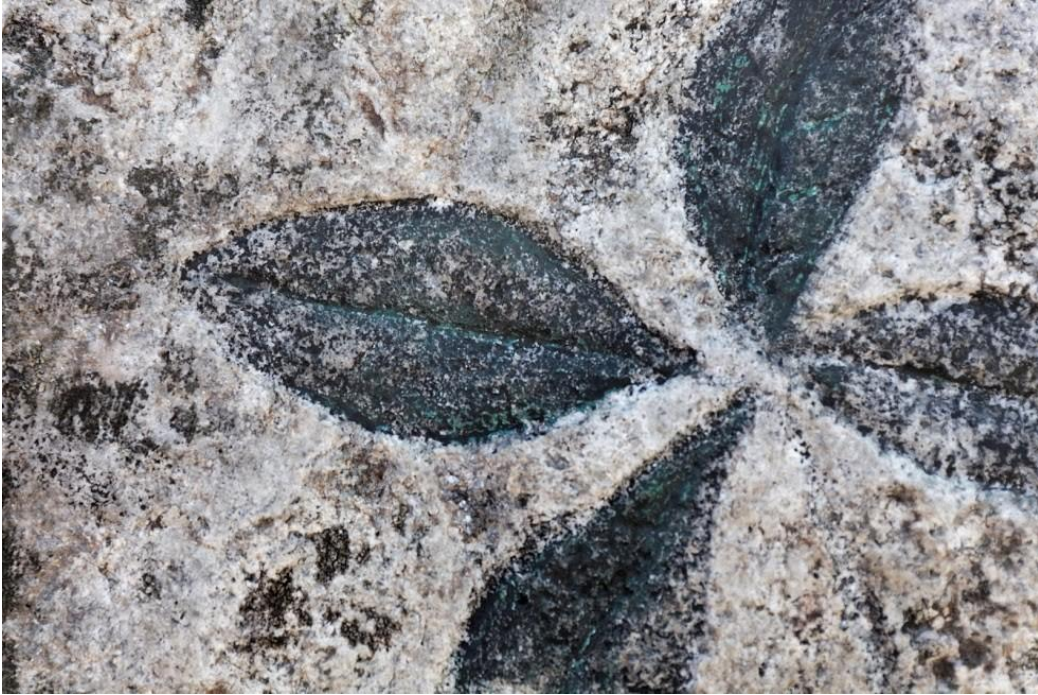
Figur 4, rester af grøn maling på kløverblad.

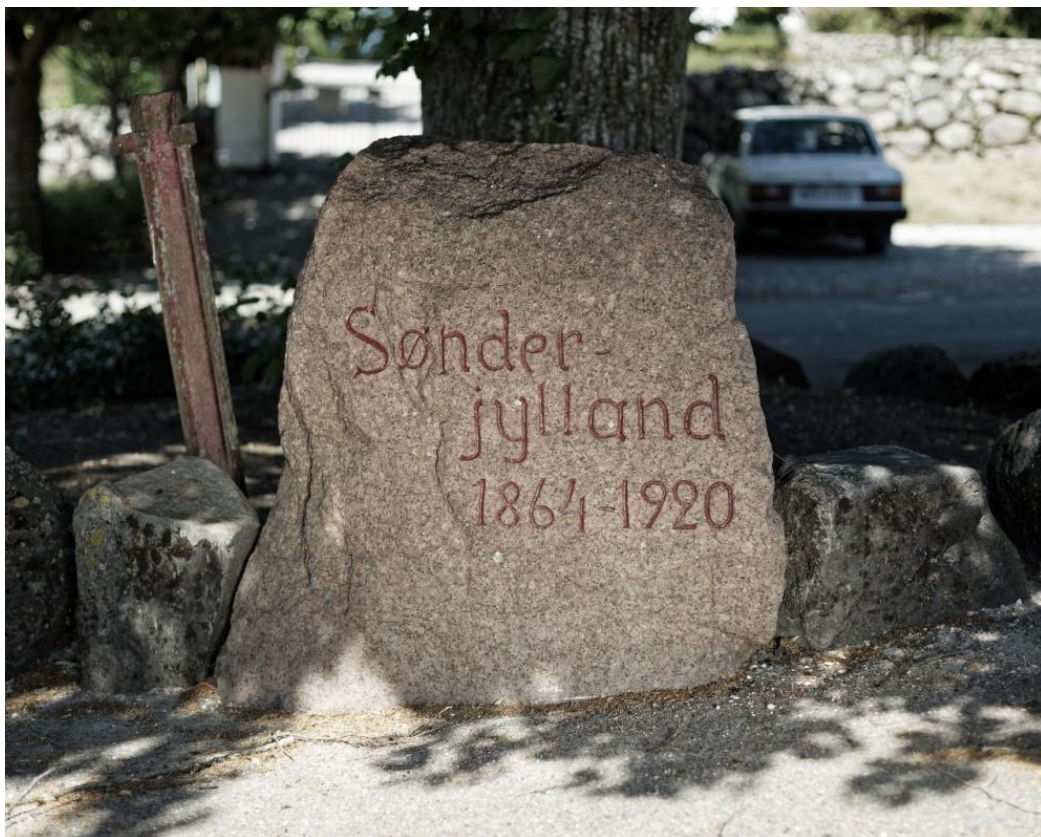
Koed-stenen efter nyopmaling, juni 2018.

Indskriften stod med yderst fragmentarisk og afskallende sort maling, og hele stenen og indskriften var overgroet af laver og mosser. Under arbejdet med at fjerne løs maling kunne der udskilles to tidligere bemalinger i sort. Inderst lå meget sparsomme rester af en flot udført sort bemaling, som muligvis kan være den oprindelige, og ovenpå denne lå en tyk og bumlet bemaling. Løs maling er bortskrabt og fjernet med malingsfjerner (Nitromors), og stenen er afvasket for laver, mosser og jord med vand og børste. Der er efterladt rester af tidligere malingslag i indskriften.

Jeg foreslog nabo til stenen, Jens Otto Kjeldsen og formanden for Koed Forsamlingshus, Grethe Kristensen, at male indskriften op med rødt, og de tog velvilligt mod forslaget. Indskriften blev malet to gange med Persisk rød linolie-maling fra Linoliebutikken i Højbjerg ved Aarhus.

Jordstykket mellem træ og stenkreds står bart, men heldigvis kunne Lars Gartner og Grethe Kristensen, som også er anlægsgartner, identificere vildtvoksende buske mellem sten og asfalt som Mahoniebuske. Vi er overbeviste om, at det drejer sig om rods kud fra de oprindelige Mahoniebuske, og det blev vedtaget, at Lars skal grave buskene op og lave 12 nye buske til indplantning i anlægget. Udover dette, indebærer restaureringen af anlægget, at stenene i kredsen vaskes for lav og mos, at lindetræet klippes op til et tidligere niveau og at en gammel, rødmalet flagstangholder, der står tæt på genforeningsstenen, fjernes. Arbejdet vil blive udført i efteråret 2018.

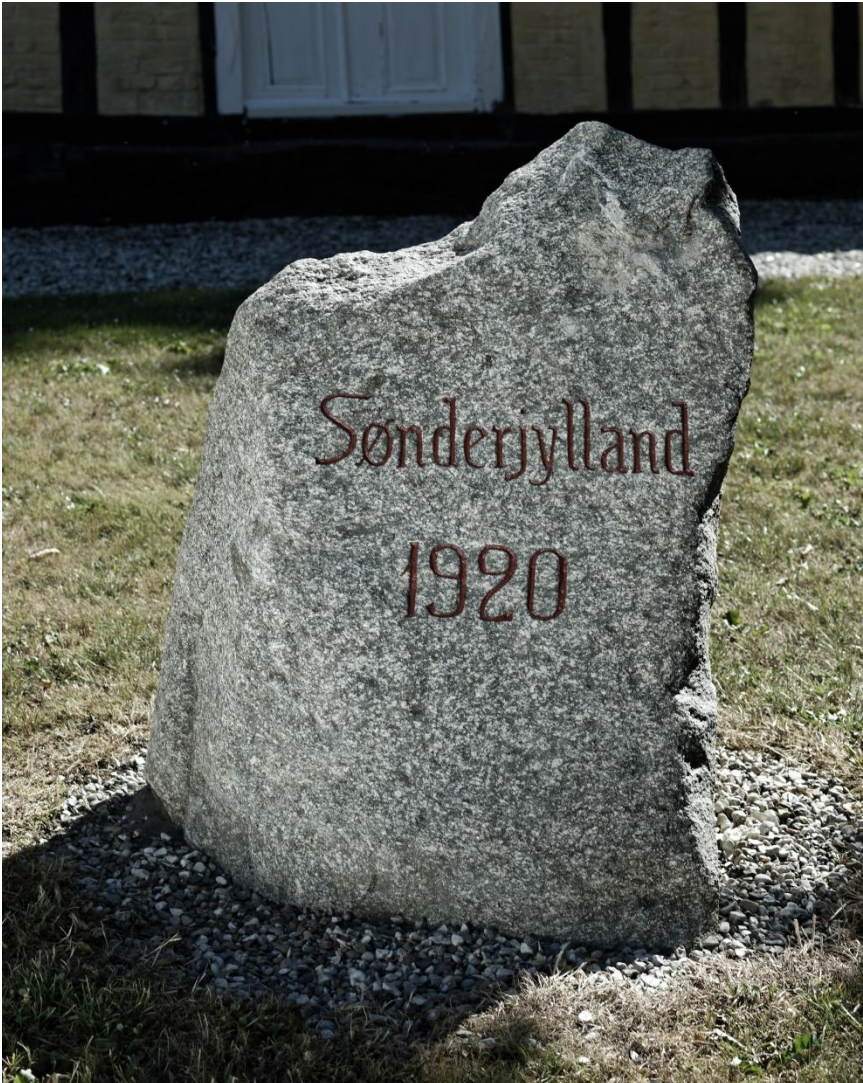
Lemmer-stenen efter nyopmaling, juni 2018.

Stenens indskrift havde ét tykt lag af sort maling og derunder sparsomme rester af rød maling. Den sorte maling var afskallende og lå meget tykt og udflydende i indhugningen. Løs og tyk maling blev fjernet med malingsfjerner (Nitromors), og rester af begge lag er efterladt i bunden af indhugningen. Stenen blev afvasket for lav og alger med vand og børste.

Jeg spurgte formand for Beboerforeningen, Flemming Rasmussen, om jeg måtte genopmale indskriften med rød maling. Flemming kunne huske, da stenen stod med rød indskrift, og jeg fik lov med det samme. Indskriften er opmalet med to lag Persisk rød linoliemaling fra Linoliebutikken i Højbjerg, Aarhus.

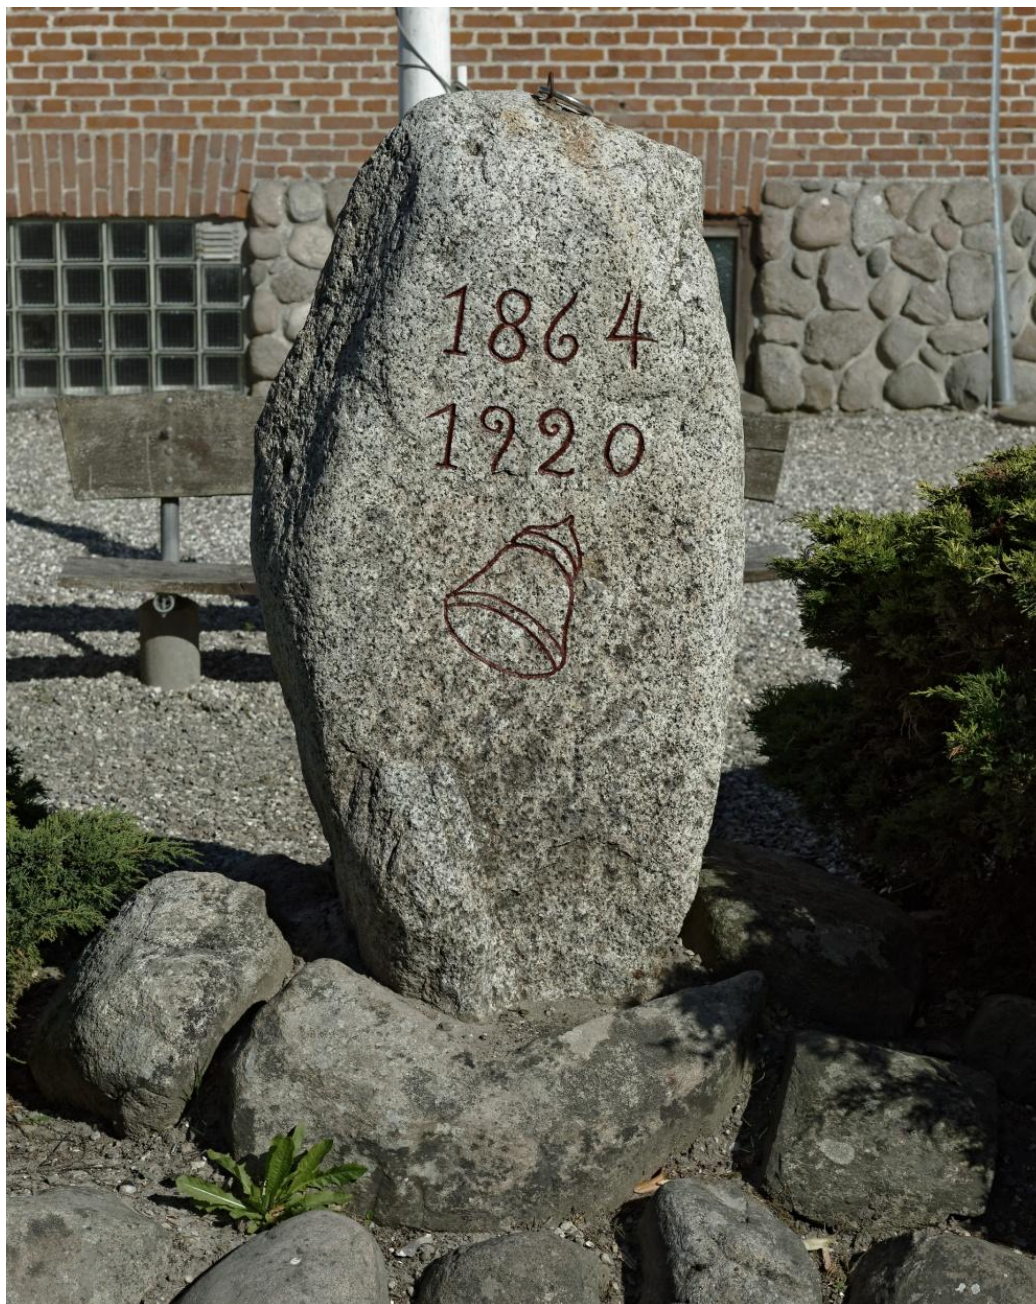
Lime-stenen efter nyopmaling, juni 2018.

Indskriften stod med 2-3 lag af sort bemaling. Malingen var afskallende og mangelfuld. Under de sorte lag fandt jeg små rester af rød og blå maling. Den røde fandtes kun i indhugningen, mens den blå lå som små pletter rundt på stenen, og derfor formodes at være spildt udover stenen en gang i tiden. Løs og afskallende maling, og maling, der lå udover indhugningens kanter blev fjernet med malingsfjerner (Nitromors). Der blev efterladt rester af tidligere bemalinger, så man kan vende tilbage og se, at indskriften tidligere har været rød og sort. Stenen blev vasket for lav, alger og mos med vand og børste.

Jeg var usikker på indhugningen af klokken, og indhugningen blev derfor undersøgt i sidelys. Når man lyser parallelt med stenens overflade med en lommelygte, enten om natten eller som her under et lille "mørklægningstel", fremtræder stenens relief og indhugning tydeligere end i dagslys. Der kunne tydeligt ses en ekstra "top" på klokken, som ikke har været opmalet for nylig. Desværre kunne jeg ikke finde en klokkeknebel, som jeg ellers havde forventet.

Jeg fortalte formanden for Lime Forsamlingshus og Beboerforening, Carsten Bloch, at jeg havde fundet rester af en rød bemaling, og spurgte om jeg måtte genopmale indskriften og klokken i rødt, og jeg fik lov. Indskriften er malet to gange med Persisk rød linoliebemaling fra Linoliebutikken i Højbjerg ved Aarhus.

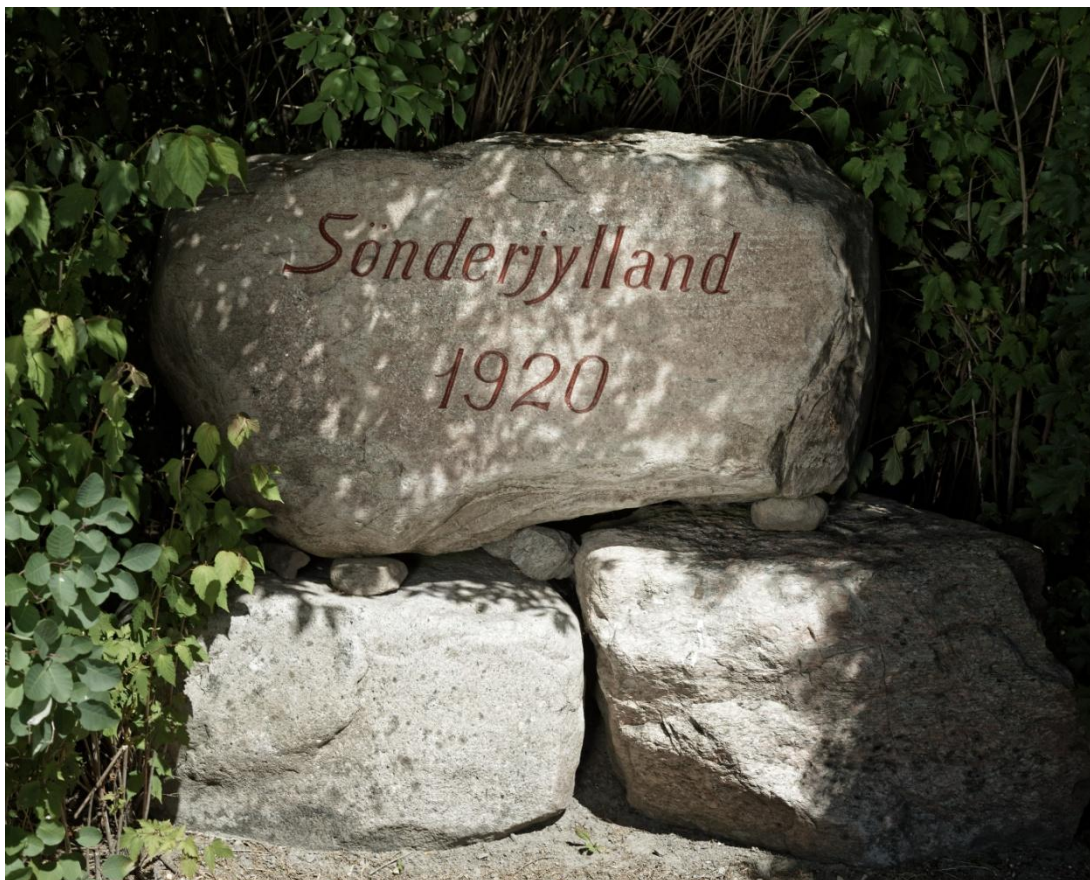
Marie Magdalene-stenen efter nyopmaling, juni 2018.

Det var kun muligt at finde ét lag sort maling i indskriften. Stenen har været afrenset for forholdsvis nyligt, og er sikkert blevet rensset i bund. Malingen var afskallende og malet udover indhugningen. Malingen blev fjernet med malingsfjerner (Nitromors) og genforeningsstenen og de to underliggende sten blev afvasket for lav og mos med vand og børste. Indskriften blev efter aftale med Alette Lena Skov-Hansen, Syddjurs Kommune opmalet med rød maling. Der blev malet to gange med Persisk rød linoliemaling fra Linoliebutikken i Højbjerg, Aarhus.

Der har i en årrække stået en parkbænk direkte foran genforeningsstenen, og skygget for denne. Bænken er nu fjernet og vil blive erstattet af to ens bænke, én på hver side af stenen. Bænkene skal efter aftale med Alette males med grønt understel og rødt sæde og rygstød. Bænkene vil blive malet af kommunens folk og monteret af Lars Gartner i løbet af efteråret. Restaurering af anlægget indebærer beskæring af buske omkring stenen og opgravning af vildtvoksende og selvsåede småtræer og buske langs den stensatte kant foran genforeningsstenen. Den stensatte kant skal desuden løftes fri af jorden, og et lille jordbed foran stenen skal beplantes med hasselurt for at forhindre opsprøjtende jord. Arbejdet vil blive udført af Lars Gartner i løbet af efteråret 2018.

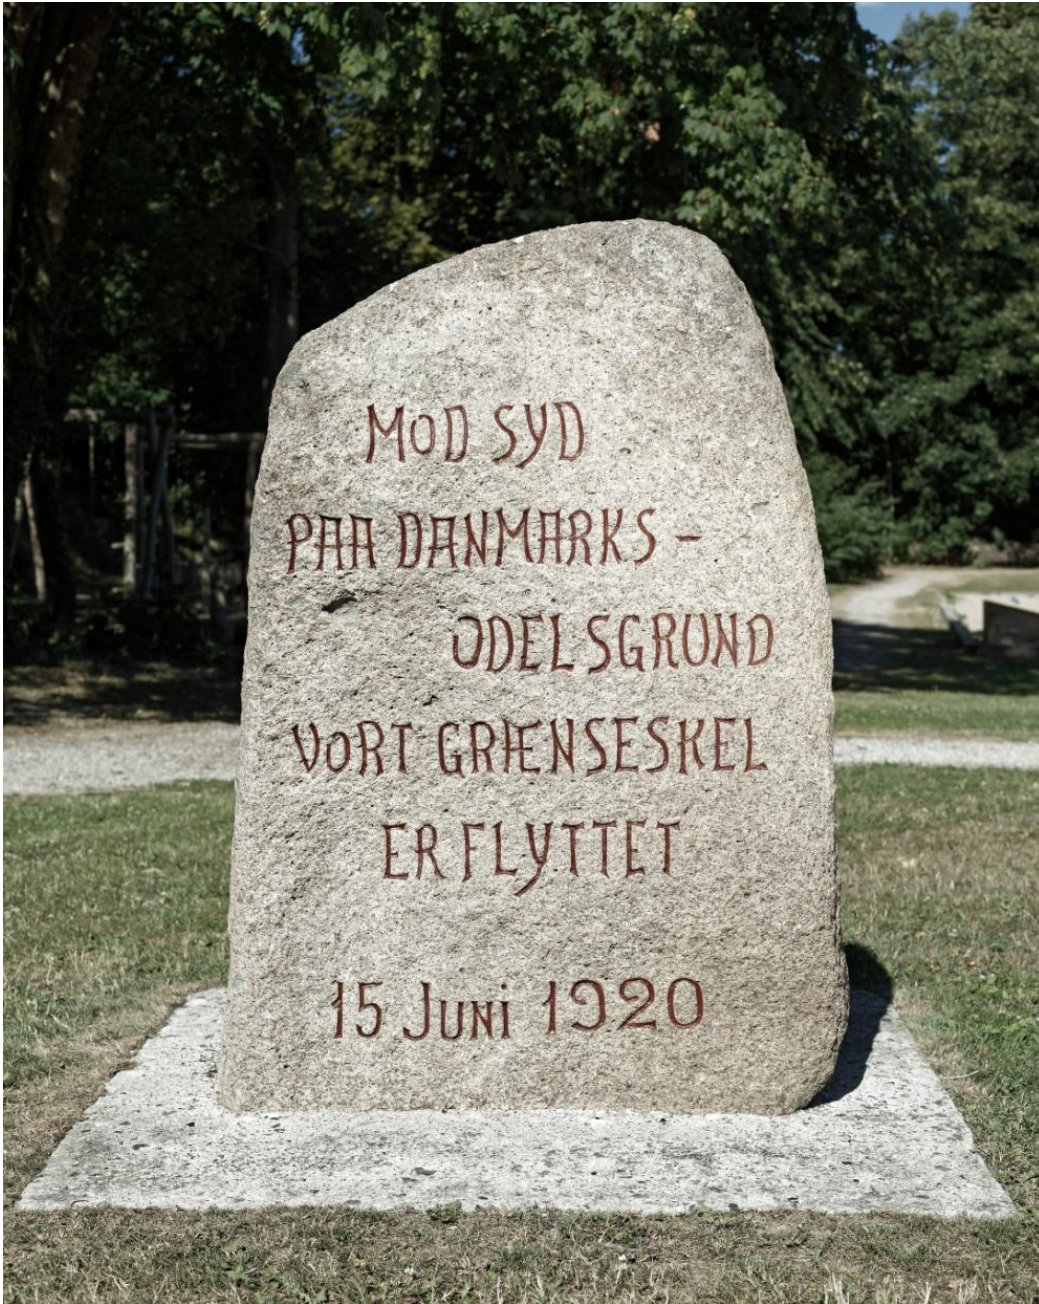
Mørke-stenen efter nyopmaling, juni 2018.

Der fandtes kun ét lag sort maling i indskriften, så stenen har sandsynligvis været rensset helt i bund før sidste opmaling. Opmalingen var udført udover indhugningens kanter, og blev derfor fjernet med malingsfjerner (Nitromors). Stenen blev vasket for lav og alger med vand og børste.

På opfordring af flere borgere i byen blev indskriften opmalet med rød maling, og den røde maling viste sig at være meget populær. Der er malet to gange med Persisk rød linoliemaling fra Linoliebutikken i Højbjerg.

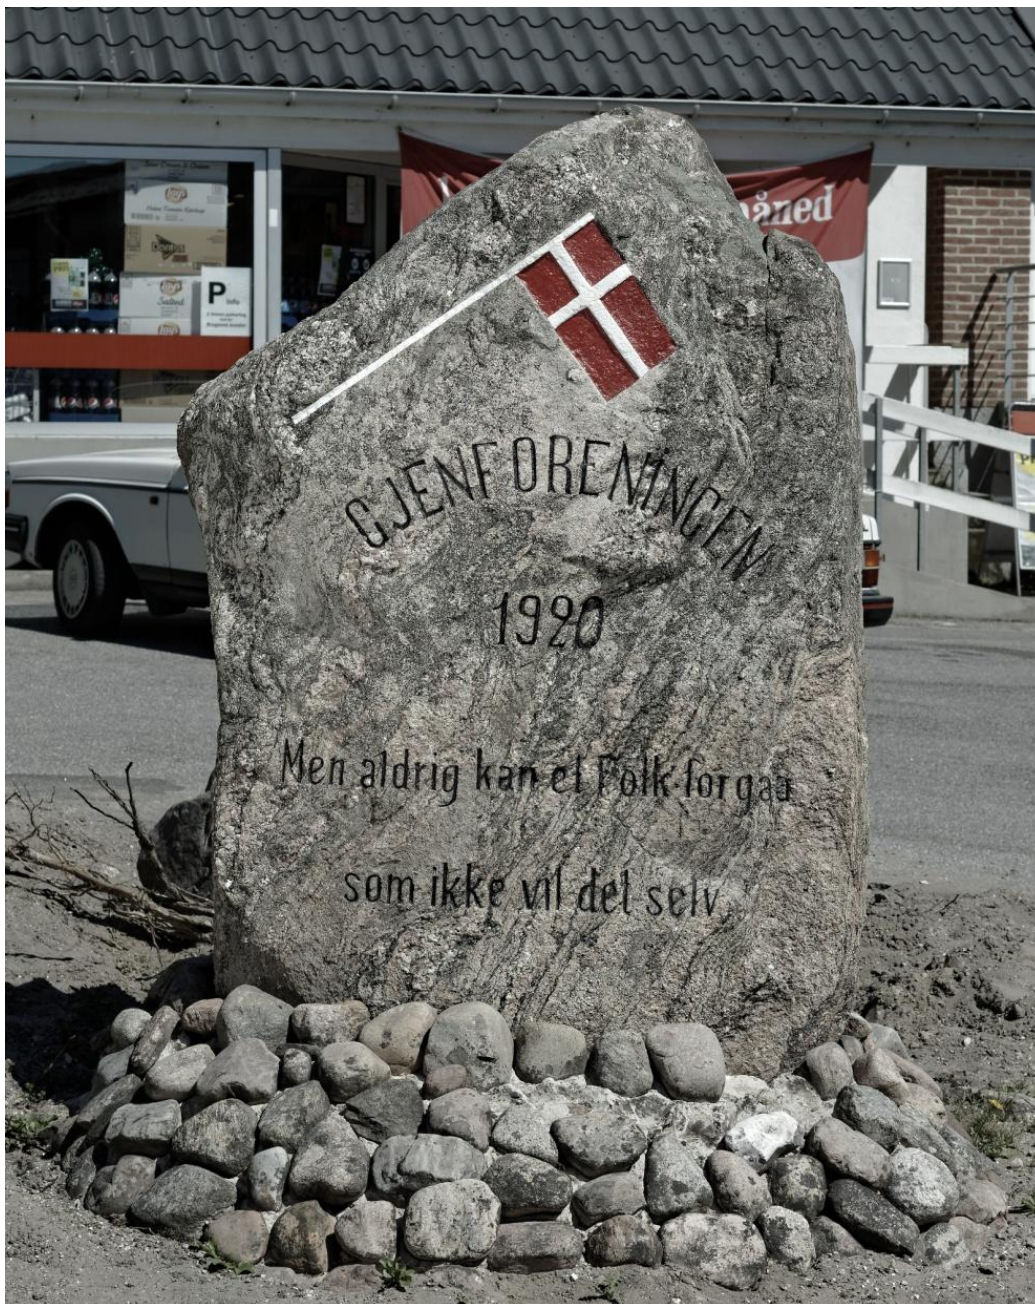
Nimtofte-stenen efter nyopmaling, juni 2018.

Jeg fandt tre tydelige lag af rød maling på det indhuggede dannebrogflag, mens de hvide lag på kors og flagstand ikke var til at adskille. Indskriften havde 2-3 lag sort maling; det inderste lag var flot malet, og kan være oprindeligt, mens det eller de yderste lag lå tykt og bumlet og var malet delvist ud over indhugningens kanter. Jeg fjernede en del af malingen med malingsfjerner (Nitromors), dels for at have en bedre bund at male på, dels for at fjerne maling udenfor indhugningen. Stenen er meget forvitret og nedbrudt i overfladen på grund af en lav, der lever inde i

stenen (Sort Foldekantlav). Det var derfor ikke muligt at fjerne al maling, der lå forkert. Efter afrensning af maling, viste det sig heldigvis, at indhugningen var bedre bevaret, end jeg havde frygtet. Stenen blev vasket for lav, mos, alger og snavs med vand og børste. Røsen, stenens murede fundament, er blevet højtrykspulet for at fjerne jord imellem stenene.

Dannebrogssflaget er blevet genopmalet med to lag Permanent rød og Antikhvid linoliemaling, mens indskriften er genopmalet med to lag sort linoliemaling. Malingen er fra Linoliebutikkern i Højbjerg, Aarhus. Da ikke al overskydende maling har kunnet fjernes, ser indskriften lidt "ulden" ud i kanterne. Der er desuden et farvesammenfald mellem stenens mørke mineraler og den sorte maling, der ligeledes forstyrrer billedet.

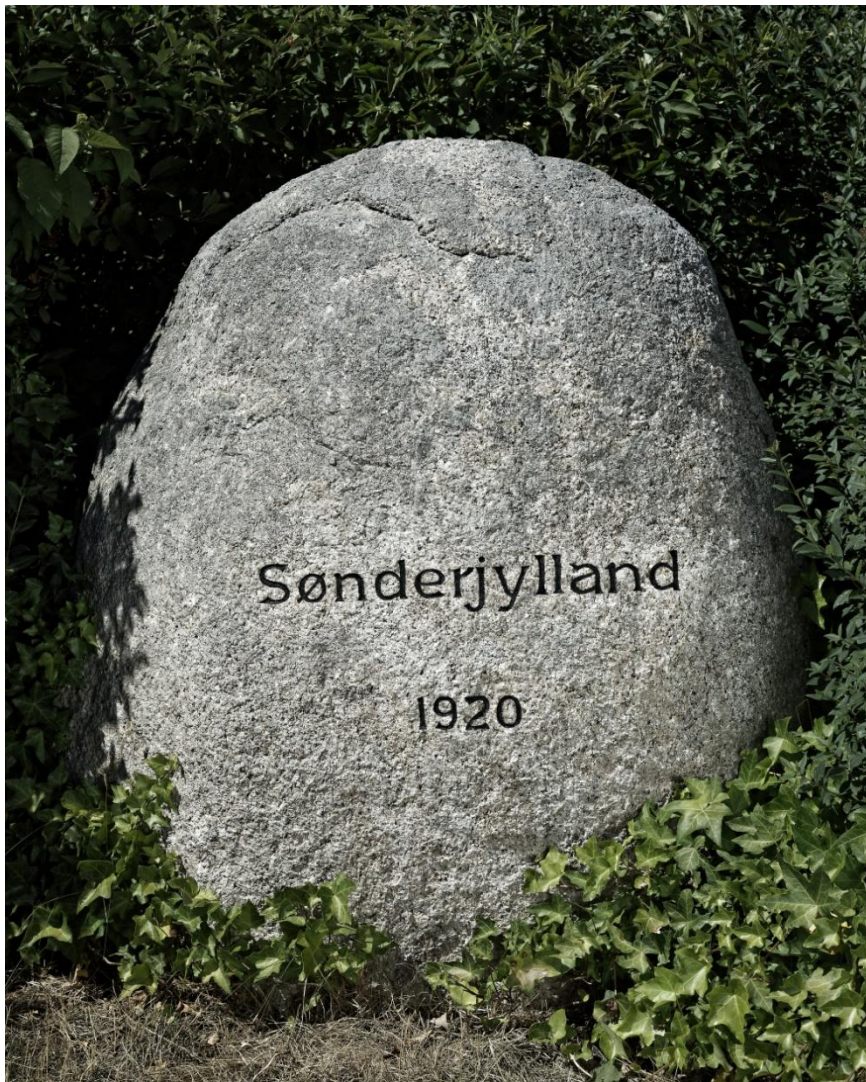
Ryomgård-stenen efter nyopmaling 2018.

Den indhuggede indskrift er uoriginal. Genforeningsmindesmærket havde oprindeligt form som en stendysse, omringet af en stenkrans. Hovedstenen lå som overligger på stendyssen, og indskriften var hugget på stenens sydvendte side. Indskriften skulle ifølge Aage Sørensens materiale være *"ført saa nær op ad Runetegnene som muligt"*, hvilket er meget langt fra den nuværende indskrift. Jeg har netop fundet et gammelt foto på arkiv.dk, hvor man tydeligt kan se, at genforeningsstenen virkelig ér overliggeren, hvilket jeg tidligere har tvivlet på (se figur 8). Da stenen lå ned og ikke står som i dag, indebærer dette, at den oprindelige indskrift i dag skulle være på højkant. Stenen har været flyttet 4 gange siden den blev taget ned fra anlægget på Skolebakken (også benævnt Møllebakken), og det er uvist, hvornår den nye indskrift er hugget. Jeg har tidligere forgæves ledt efter indhugningsspor fra den oprindelige indskrift, men vil gøre et nyt forsøg, når der er blevet klippet fri omkring stenen.

Stenens overflade er meget nedbrudt og smuldrer ved berøring. Indhugningen er ligeledes ødelagt langs kanterne, og en stor del af den tidligere bemaling var faldet af sammen med stenfragmenterne. Der blev fundet to lag af sort maling, som var rimeligt pænt udført. Hvor malingen enkelte steder var malet ud over indhugningen er denne fjernet med malingsfjerner (Nitromors). Stenen er vasket med vand og meget blød børste for løst snavs. Der er ikke gjort forsøg på at fjerne laver, da stenens overflade ikke tåler at blive skrubbet. Indskriften er opmalet med 2 lag sort akrylmaling. Jeg har valgt akrylmaling, da denne tørrer op umiddelbart og derfor ikke har tendens til at løbe ud imellem de enkelte korn, modsat linoliemaling, som jeg ellers har malet op med.

Restaurering af anlægget indebærer, at buskene omkring stenen skal klippes tilbage. Arbejdet vil blive udført i løbet af efteråret af Lars Gartner.

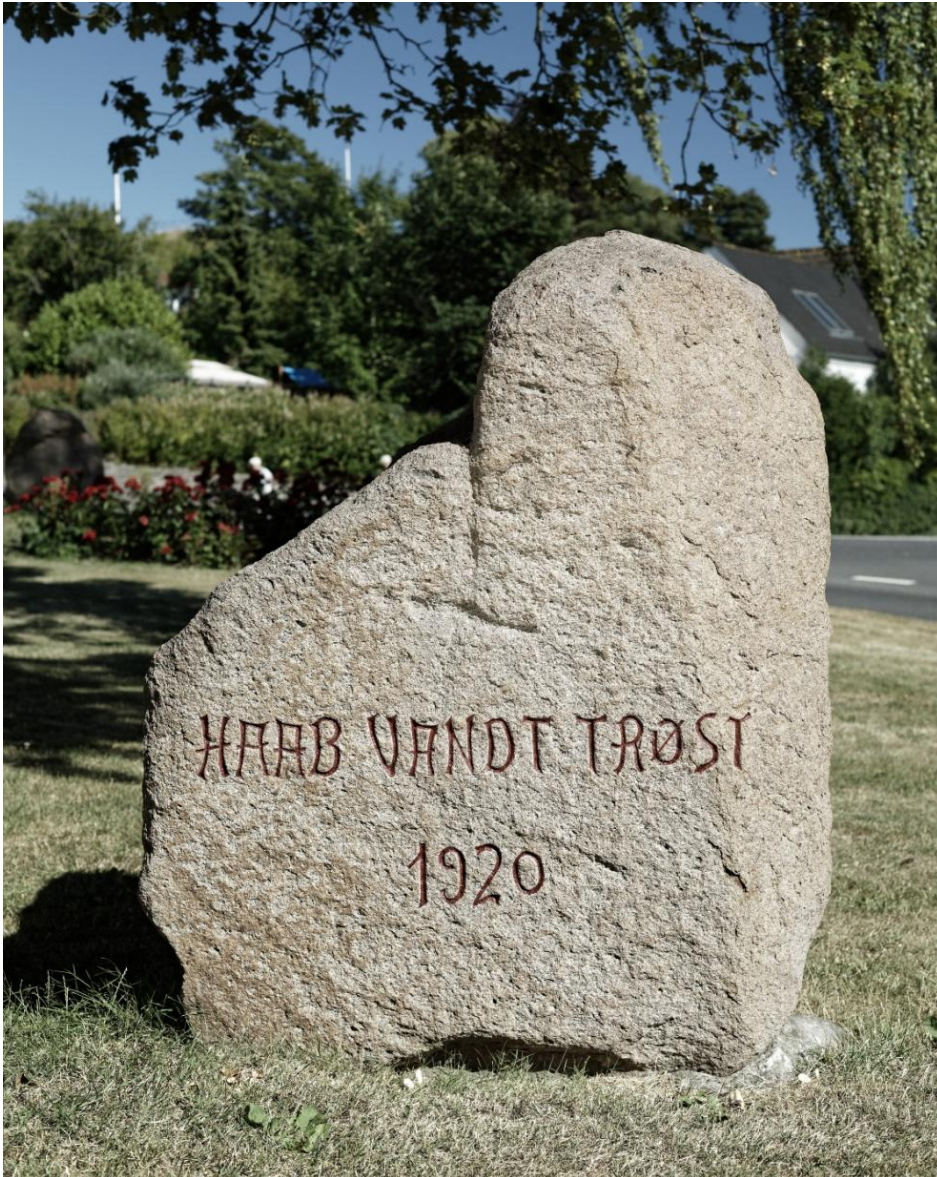
Rønde-stenen efter nyopmaling, juni 2018.

Jeg fandt ét lag sort maling i indskriften, så stenen er sandsynligvis rensat i bund før sidste opmaling. Malingen var afskallende og mangelfuld. Malingen blev fjernet med malingsfjerner (Nitromors), og stenen blev vasket for alger og laver. Stenen var totalt overgroet i 2015, men fremstod rimelig ren ved arbejdets begyndelse. Jeg fik at vide af Lasse Østergaard, praktisk medarbejder på Rønde Høj- og Efterskole, at han havde højtryksspulet stenen i 2017. Efter tilladelse fra efterskoleforstander Gorm Skovsgaard er indskriften malet op med rød maling. Der er malet to gange med Persisk rød fra Linoliebutikken i Højbjerg, Aarhus.

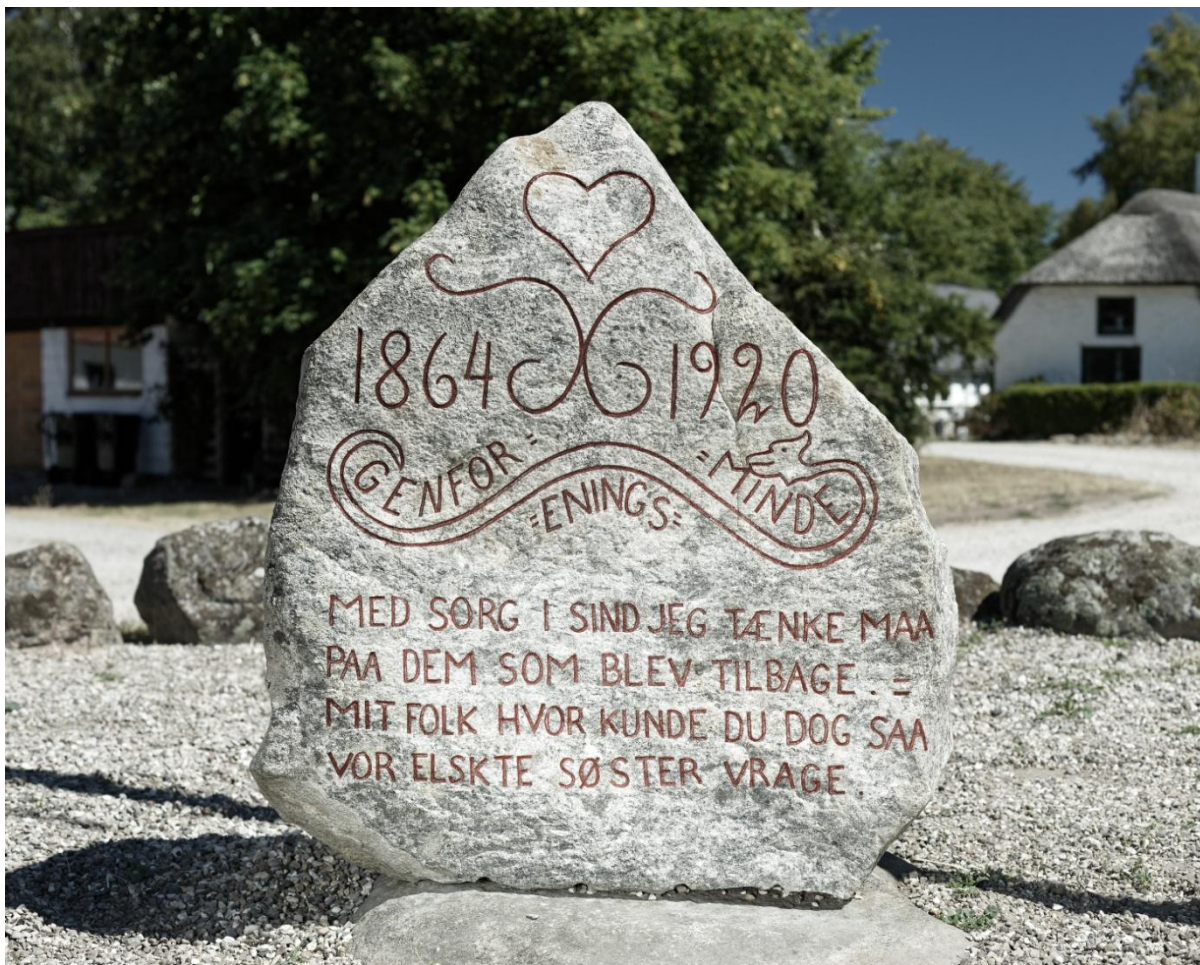
Stabrand-stenens forside efter nyopmaling, juni 2018.

Stenen er forvitret i overfladen og bagsiden er under kraftig nedbrydning. Stenen er overgroet med Sort Foldekantlav, en lav, der lever inde i stenen og forårsager alvorlig fysisk og kemisk nedbrydning. Det bedste man kan gøre for at bevare mindestenen, er at holde opmalingen ved lige, så man ikke mister kendskab til indhugningens ordlyd og udformning. Bagsidens indhugning er så godt som væk, men heldigvis har man malet teksten op igennem årene, og indskriften er nu bevaret som maling, der stikker op over stenens overflade. Indskriften er ifølge Kurt Soelberg, nabo til stenen, genopmalet to gange med sort maling mellem 1955 og i dag.

Afskallende maling på stenens forside blev forsigtigt skrabet bort med skalpel, mens malinegn på bagsiden ikke blev rørt. Stenen blev vasket let for snavs og laver med vand og bløde børster. Jeg foreslog Kurt Soelberg og endnu en nabo til stenen, at indskrift og dekoration skulle males op med rød farve, og de syntes om forslaget. Jeg har malet op med to lag Persisk rød linoliemaling fra Linoliebutikken i Højbjerg, Aarhus. Da det ikke var muligt at fjerne lavbegroning fra stenens bagside, har jeg flere steder måttet male ovenpå lav. Dette er absolut ikke optimalt, og jeg forestiller mig, at malingen vil falde af efter få år. Man bør holde nøje øje med dette, og holde bemalingen ved lige. Ligeledes forventes det, at bagsiden vil smuldre, og at der derved mistes maling fremover.

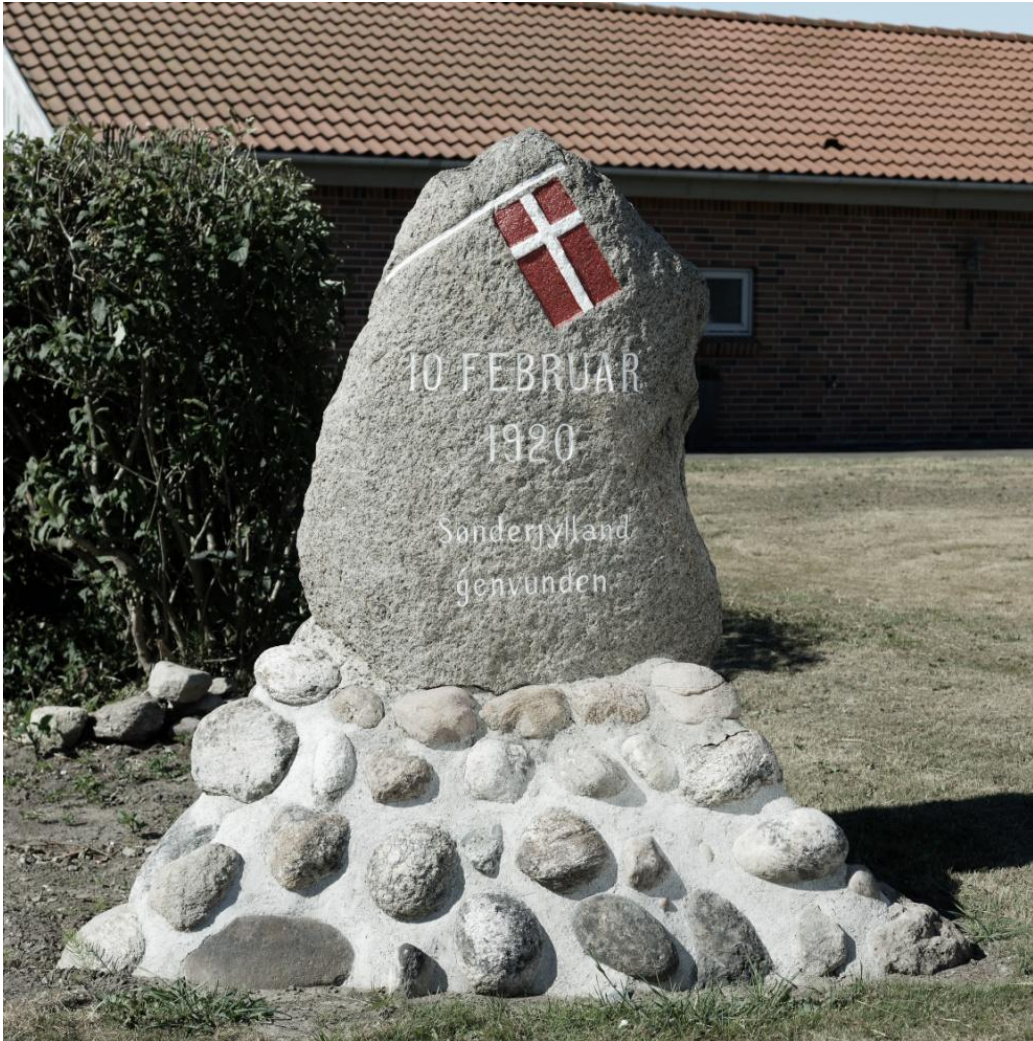
Syvveje-stenen, nyopmalet og med genmuret røse, juni 2018.

Det var ikke muligt at udskille malingslag på dannebrogslaget. Malingen lå ret tyndt, så der kan højst være tale om et par lag. Indskriften havde helt sikkert 3 lag; inderst lå sort maling, derefter rød maling og yderst hvid maling. Indskriftens hvide farve var smuk til stenen, og synes at have vundet hævd. Løse malingslag og maling der var påført ud over stenens kanter blev fjernet med malingsfjerner (Nitromors), og stenen blev afrenset for alger og laver med vand og børste. Der er efterladt rester af de tidligere bemalinger i flag og indskrift.

Stenens fundament, en opmuret røse, var forfalden. Sten var gået løs og røsen helt overgroet af græs. Røsen blev luget og derefter højtryksspulet af Lars Gartner, som også gravede buske og træer væk omkring stenen. Røsen blev genopmuret, hvor sten var skredet ud, og der blev suppleret med nye sten, hvor der manglede. Det viste sig under arbejdet, at røsen havde en næsten trekantet form,

Jeg genopmaledede indskriften og flagstang og kors i flaget med tre lag Antikhvid linoliemaling og de røde felter i flaget med Permanent rød linoliemaling. Malingen er fra Linoliebutikken i Højbjerg ved Aarhus.

og ikke var rund som først antaget. Der blev muret med en blanding af hvid og grå cement (1:1) med tilslag af bakkegrus for at komme så tæt på den oprindelige cementfarve som muligt. Det blev besluttet ikke at efterretouchere cementens farve, da det skønnes at få års patinering vil udjævne forskellen mellem gammel og ny cement.
